Akademia Górniczo-Hutnicza im. Stanisława Staszica
Wydział Górnictwa i Geoinżynierii
Katedra Geomechaniki, Budownictwa i Geotechniki

Rozprawa doktorska

**WPLYW ZASZŁOŚCI EKSPLOATACYJNYCH ORAZ
AKTYWNOŚCI SEJSMICZNEJ GÓROTWORU NA
UTRZYMANIE WYROBISK PRZYGOTOWAWCZYCH
W POKŁADACH WĘGLA KAMIENNEGO**

Mgr inż. Sławomir Olechowski

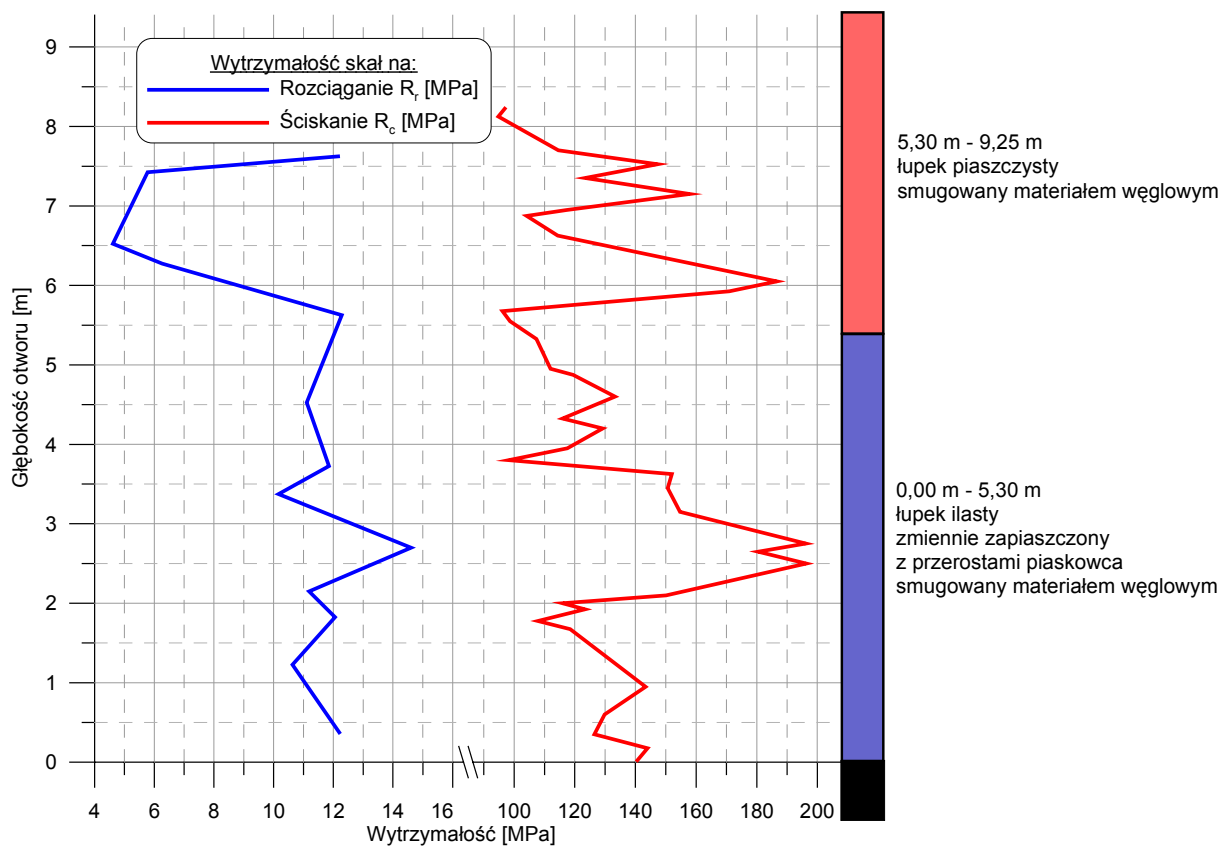
Rys. 5.4. Parametry wytrzymałościowe warstw stropu pokładu 703/1 według badań laboratoryjnych dla otworu T-09/2005 w chodniku 5-E1

Badania wytrzymałościowe dla warstw stropowych przeprowadzono na otrzymanych z rdzenia wiertniczego foremnych próbkach walcowych o średnicy 43 mm i smukłości 1. Pobrano również bryłę łupku ilastego ze stropu bezpośredniego pokładu 703/1 w sąsiedztwie otworu, z której wykonano próbki sześciennie. Szczegółowe wyniki badań próbek skalnych przedstawia rys. 5.4.

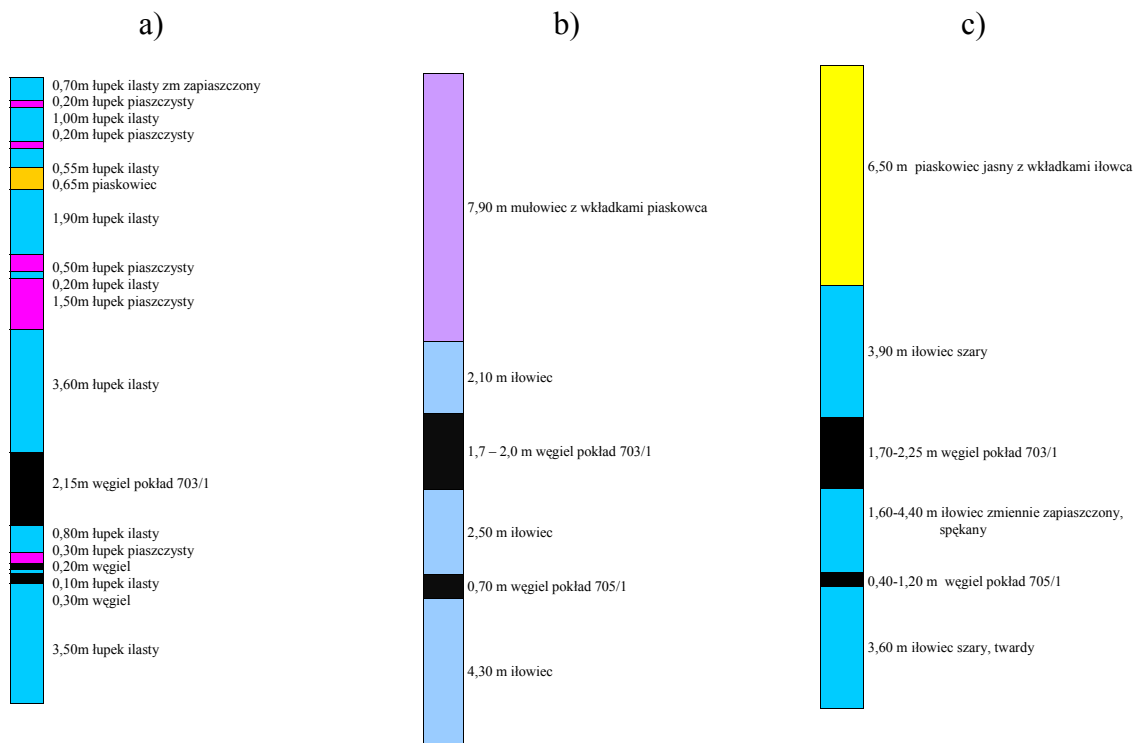
Rys. 5.6. Profile geologiczne skał stropowych i spągowych pokładu 703/1 w rejonie chodnika podścianowego E-E1 według otworów: a) G 35/2005 i G 36/2005, b) G 23/2004 i G 24/2004, c) G 01/2004 i G 03/2004.

Strop bezpośredni pokładu 703/1 w partii E-E1 stanowi warstwa łupku ilastego, który lokalnie jest mocno zapiaszczony i przechodzi w piaskowiec. Miąższość tego pakietu skał wynosi około 2 – 5 m. W spągu pokładu 703/1 zalegają naprzemianległe warstwy łupków piaszczysto - ilastych i piaskowców o grubości 0,9 m ÷ 3,5 m. Spąg bezpośredni stanowi ilowiec zmiennie zapiaszczony o miąższości od 0,6 m do 5 m, a poniżej ilowca zalega pozabilansowy pokład 705/1 (rys. 5.6).

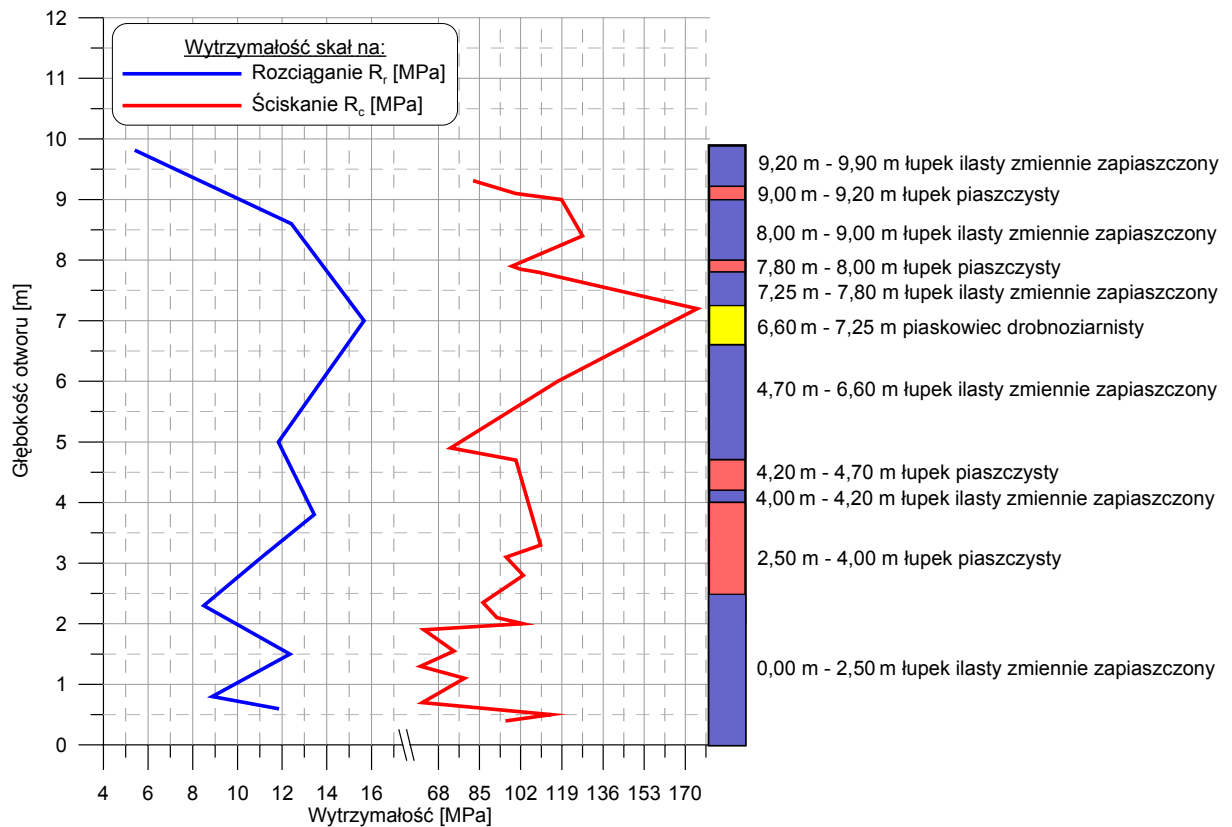
Rys. 5.8. Parametry wytrzymałościowe warstw stropu w chodniku podścianowym E-E1

Szczegółowe wyniki badań próbek skalnych przedstawia rys. 5.8.

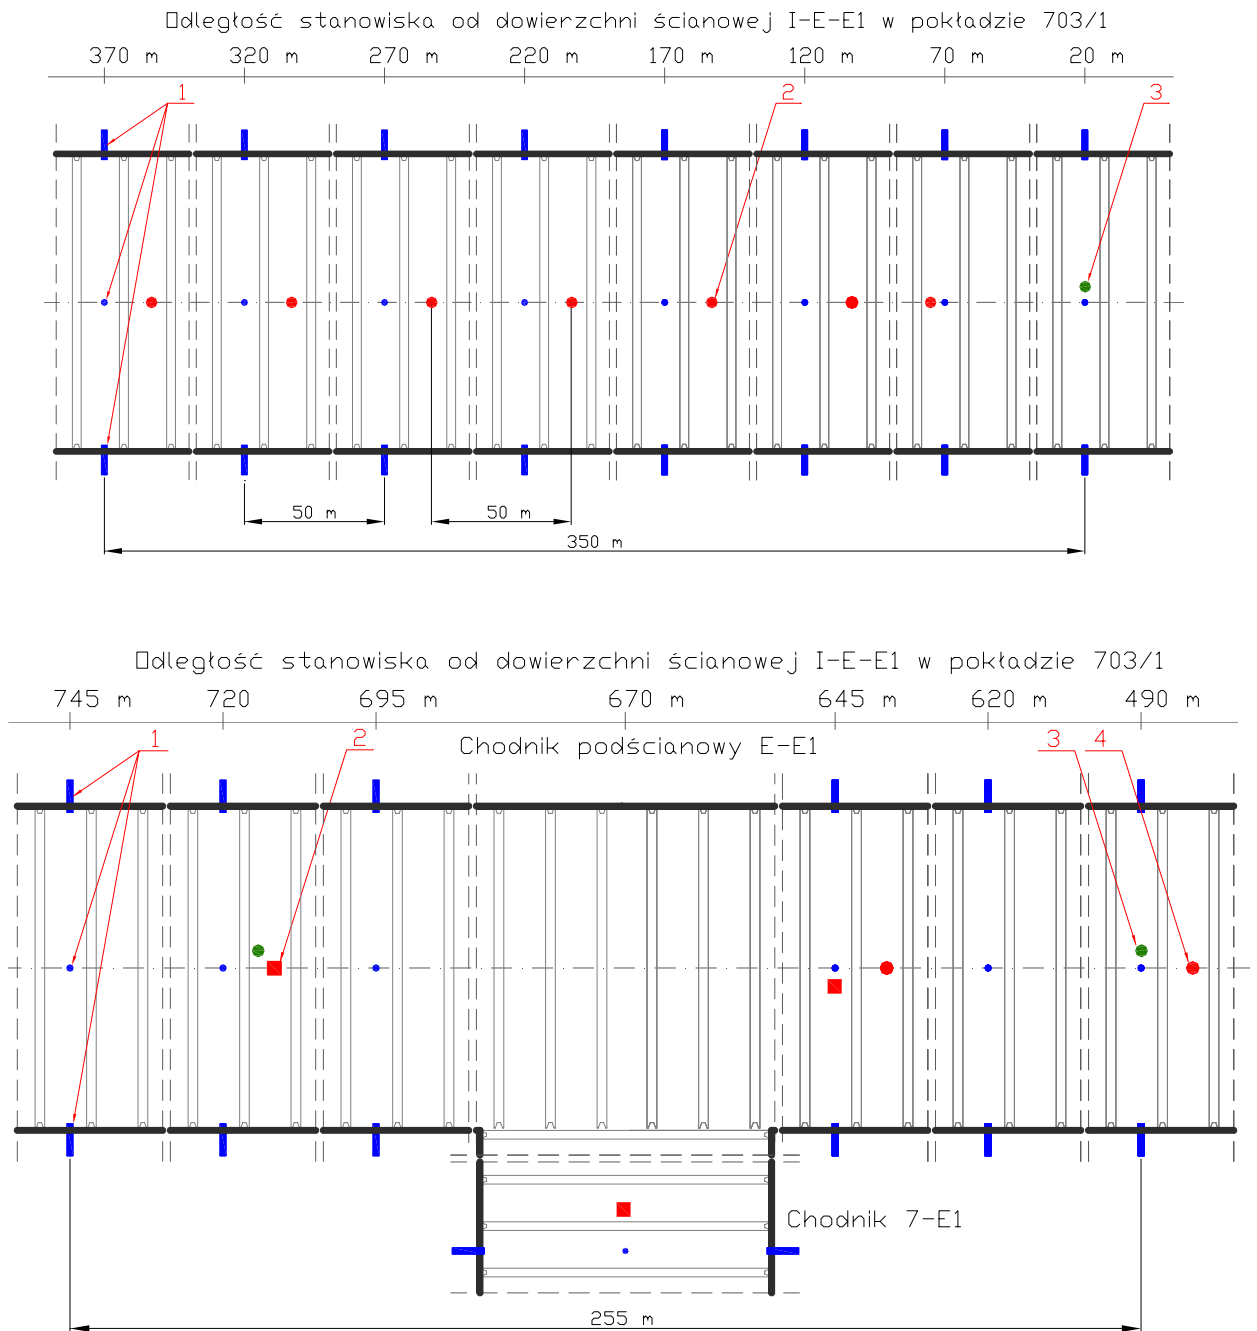
Rys. 5.9. Rozmieszczenie stanowisk pomiarowych w chodniku podścianowym E-E1
1 – repery, 2 – rozwarstwiomierze, 3 – otwory rdzeniowe, 4 – ekstensometry

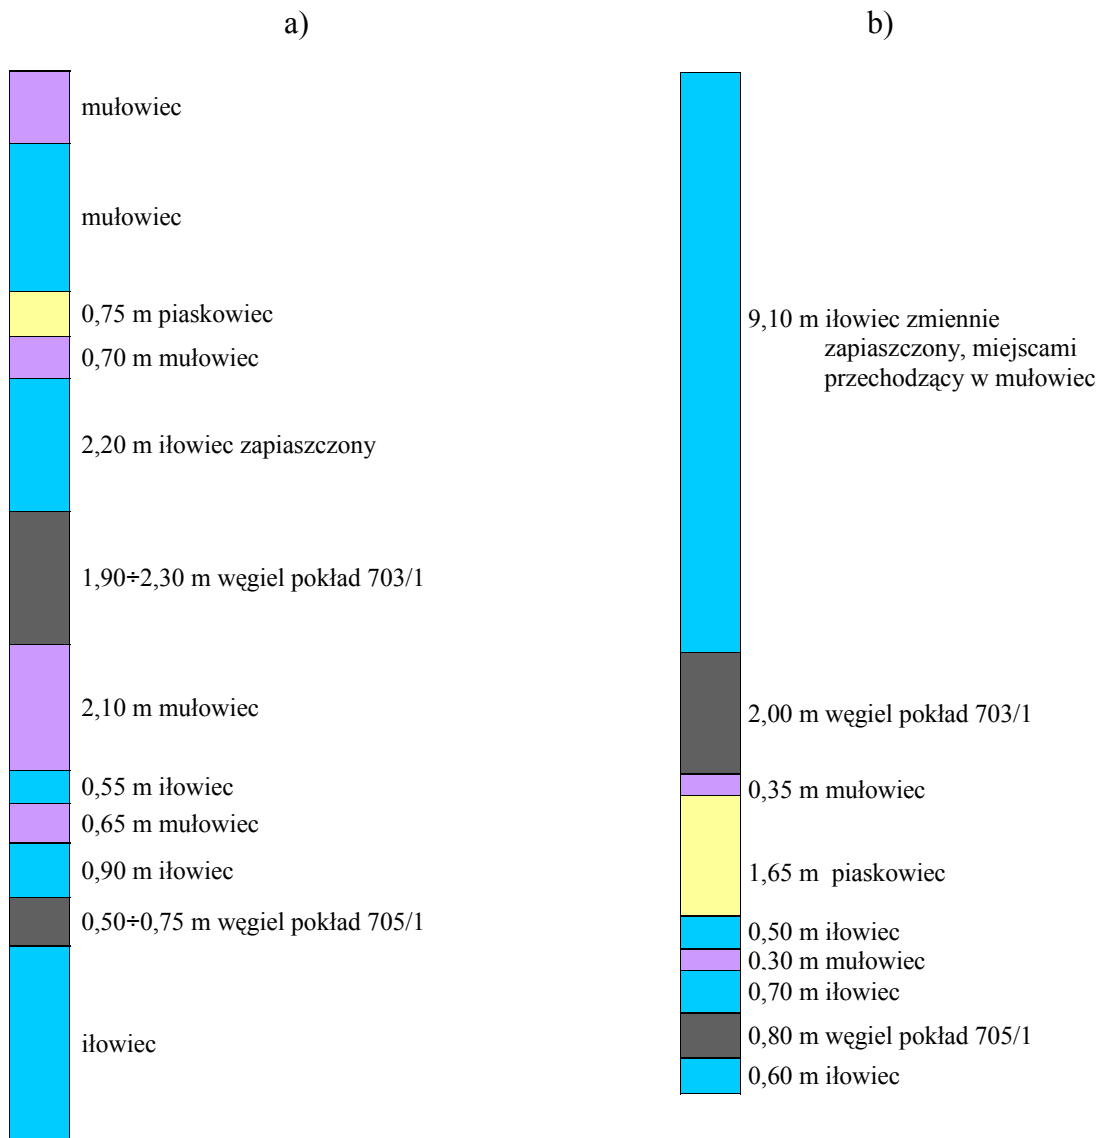
Rys. 5.10. Profile geologiczne skał stropowych i spągowych okładu 703/1 w rejonie chodnika 2a-E1 według otworów: a) G 10/2002 i T 13/2002, b) G 20/2005 i G 21/2005

bezpośredni zbudowany jest głównie z mułowca oraz iłowca zmiennie zapiaszczonego. Poniżej iłowca zalega pozabilansowy pokład 705/1 (rys. 5.10).

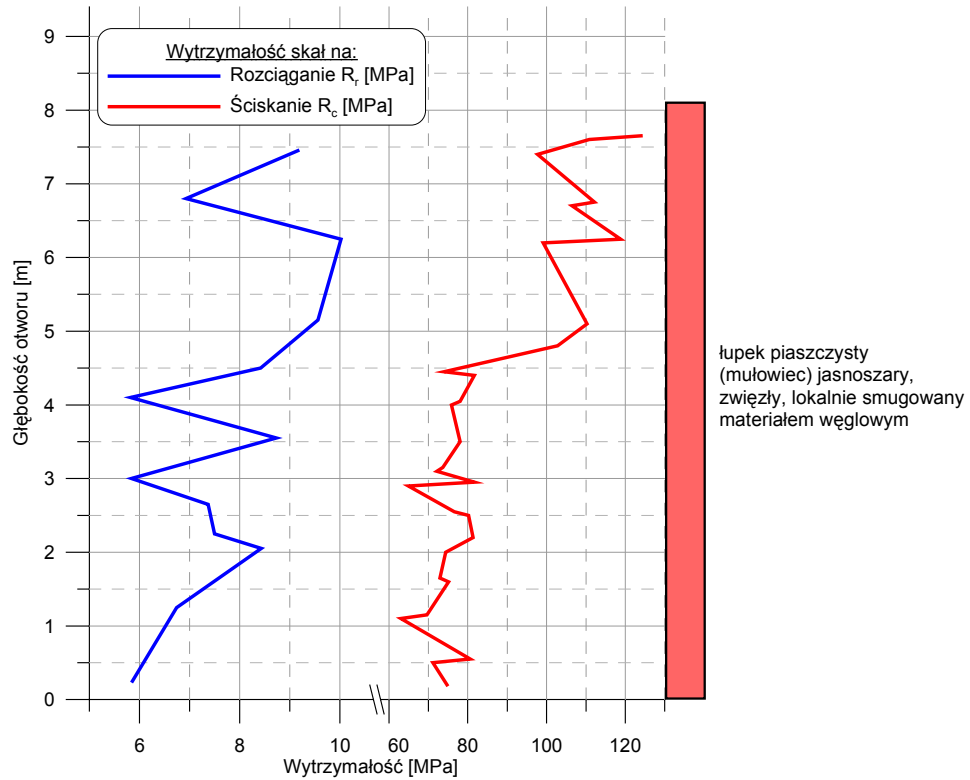
Rys. 5.12. Parametry wytrzymałościowe warstw stropu w chodniku 2a-E1

Badane warstwy łupku piaszczystego z otworu rdzeniowego wykazują dużą zmienność, a ich laboratoryjna wytrzymałość na ściskanie waha się od 63 MPa do 123 MPa (rys. 5.12). Różnice te są spowodowane różnym stopniem zapiaszczenia badanej warstwy oraz smugowaniem materiałem węglowym.

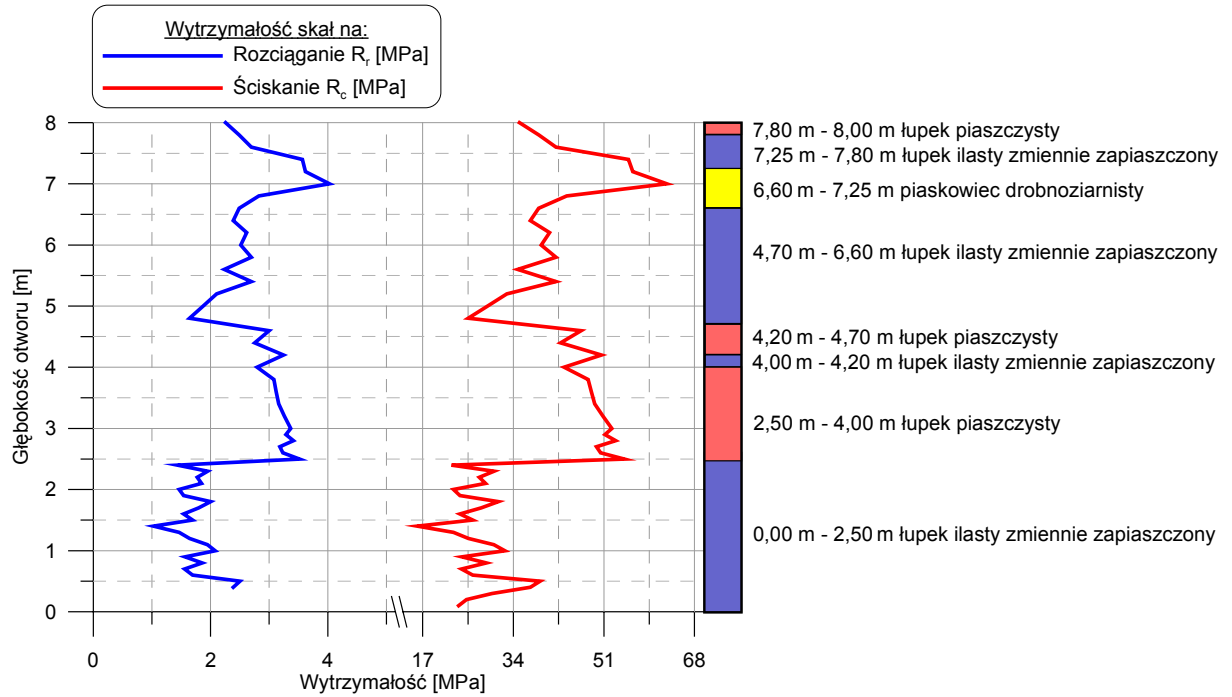
Rys. 5.21. Profil penetrometryczny - chodnik podścianowy E-E1 w pokładzie 703/1
 490 m od powierzchni ściany I-E-E1

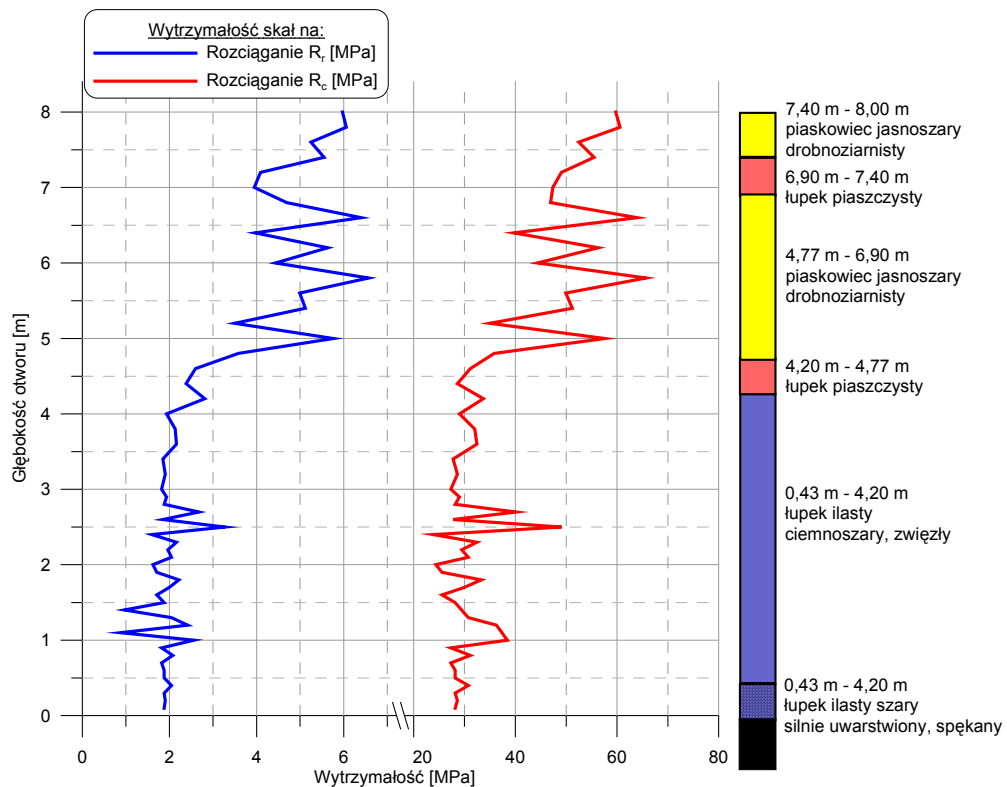
Rys. 5.22 Profil penetrometryczny chodnik 2a-E1 w pokładzie 703/1
 230 m od powierzchni ściany II-E1

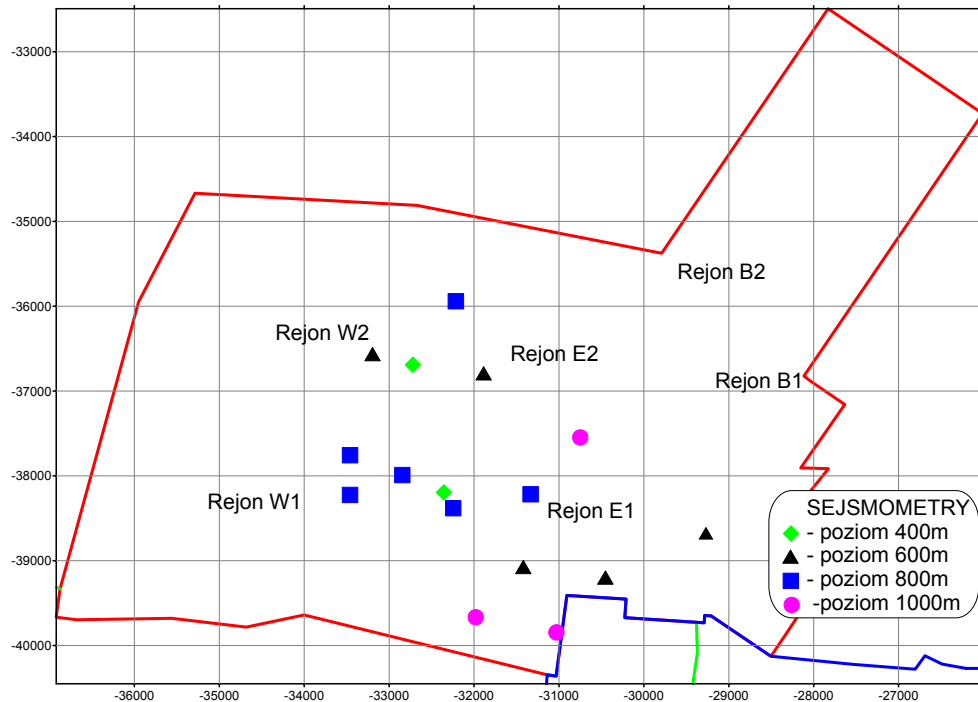
Rys. 5.24. Rozmieszczenie sejsmometrów na poszczególnych poziomach wydobywczych w KWK „Rydultowy-Anna” Ruch I

Podstawową metodą obserwacji zmian stanu naprężeniowo-deformacyjnego, jaki występuje w górotworze podczas eksploatacji górnictwa, jest metoda sejsmologiczna. Obecnie jest to najbardziej efektywna metoda pomiarowa, służąca rozpoznaniu sejsmiczności górotworu oraz ocenie bieżącego stanu zagrożenia tąpnięciami. Ważnym elementem jest geometria bazy pomiarowej, która powinna stanowić sieć przestrzenną zapewniającą odpowiednią obserwację rejonu potencjalnego występowania ognisk wstrząsów (Aki & Paul 2002, Boatwright & Fletcher 1984, Drzęźła 1994). W trakcie badań w KWK „Rydułtowy-Anna” stanowiska pomiarowe rozmieszczone były na 4 poziomach wydobywczych: od poziomu 400 m do poziomu 1000 m, zapewniając dokładną lokalizację zaistniałych wstrząsów (Drzęźła 2000). Schemat rozmieszczenia stanowisk sejsmometrycznych przedstawia rys. 5.24.

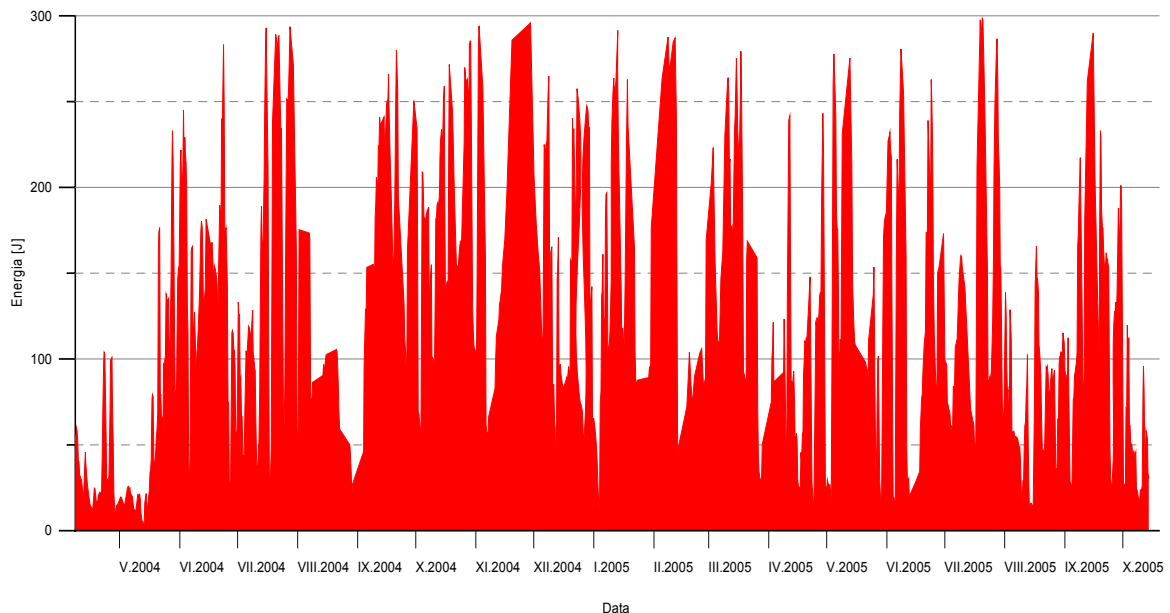
Rys. 6.38. Energia impulsów sejsmoakustycznych - chodnik 5-E1
